Giovanna Franco, Stefano Francesco Musso, Lucina Napoleone

La Scuola di Specializzazione in Beni Architettonici e del Paesaggio di Genova

Sintesi di un'esperienza

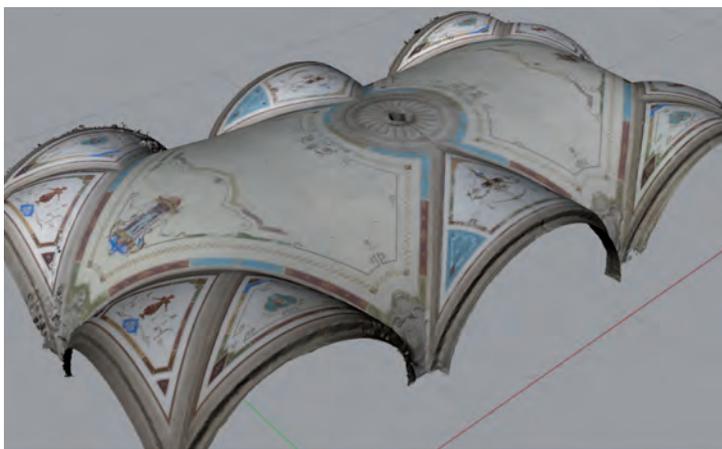
Fig. 6 - Nuvola di punti texturizzata ottenuta tramite Structure From Motion, Ospedale psichiatrico di Quarto, Genova

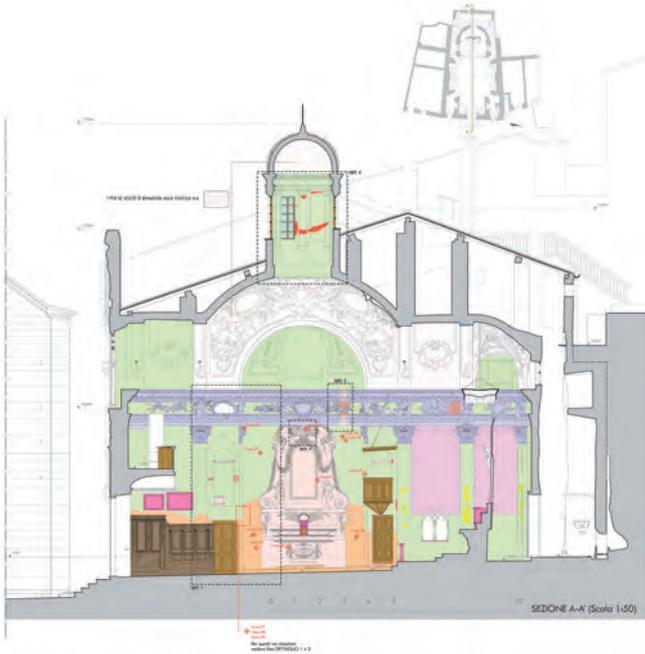
Fig. 83 - Mappa dei materiali: sezione longitudinale a-a'

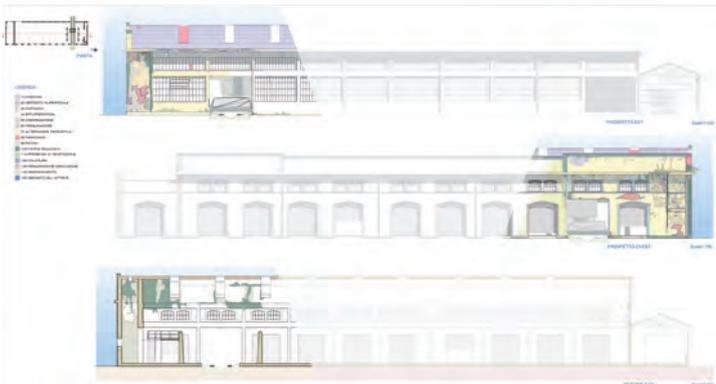
Fig. 88 - Mappa dei fenomeni di degrado: sezioni longitudinali del corpo di fabbrica

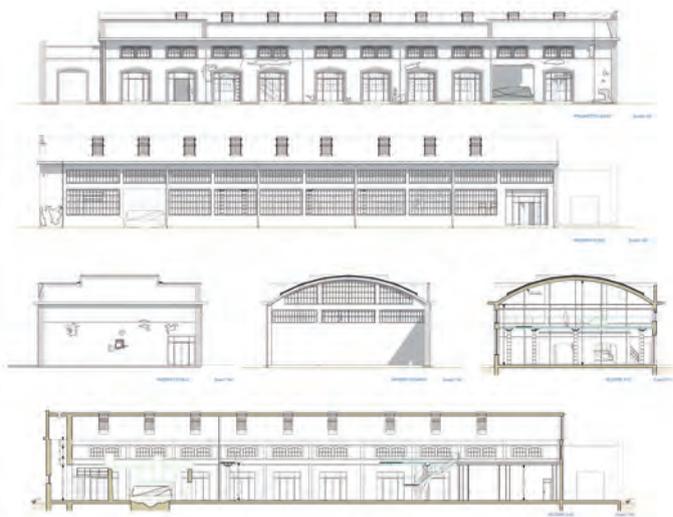
Fig. 90 - Progetto di riuso dell'ex segheria Figaia: prospetti esterni e sezioni longitudinale e trasversale

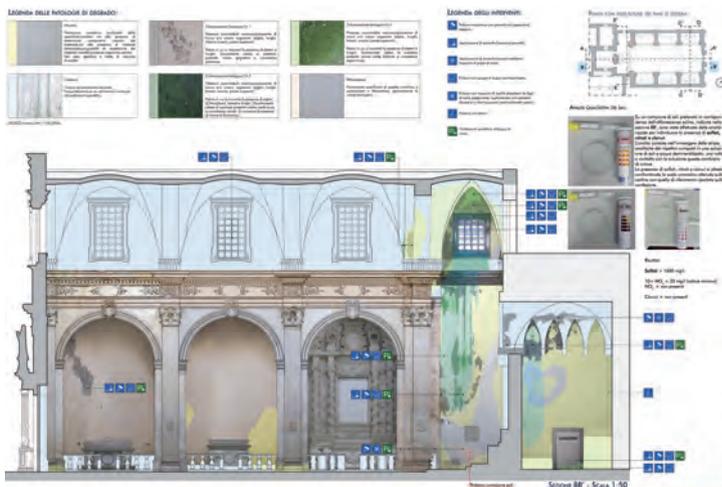
Fig. 110 - Mappatura dei fenomeni di degrado: sezione b-b'

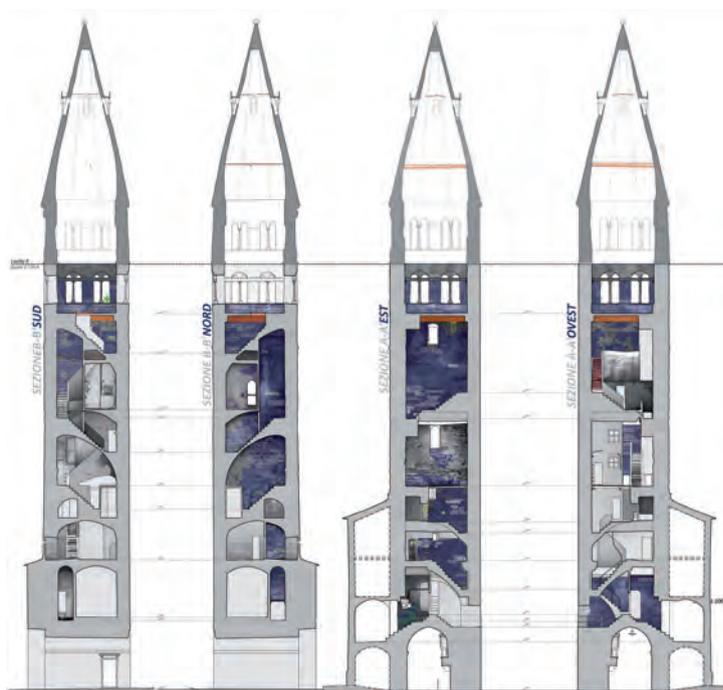
Fig. 114 - Mappa dei fenomeni di degrado sulle superfici interne del campanile

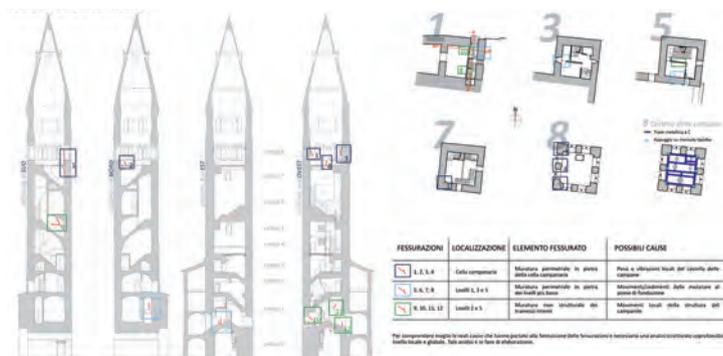
Fig. 115 - Rilievo del quadro fessurativo: sezioni e piante

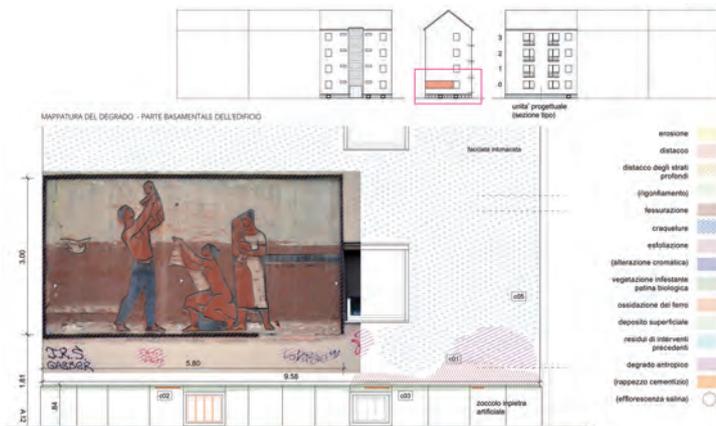
Fig. 128 - Mappa del degrado sulla parte basamentale dell'edificio

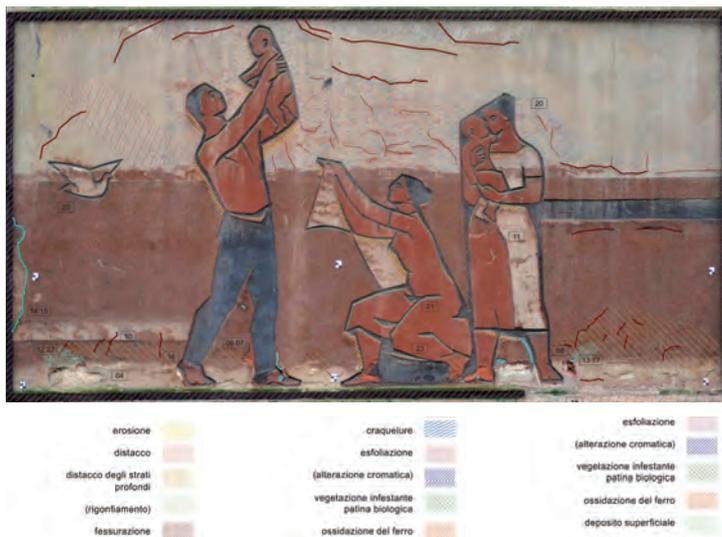
Fig. 129 - Mappa del degrado sul graffito di Janos Blaski, 'Famiglia di minatore'

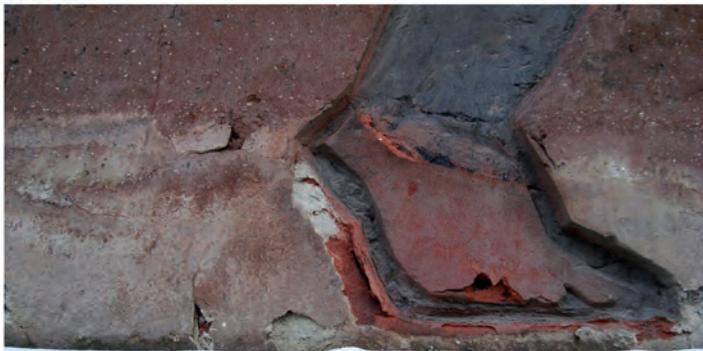
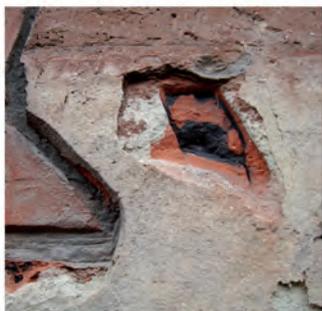
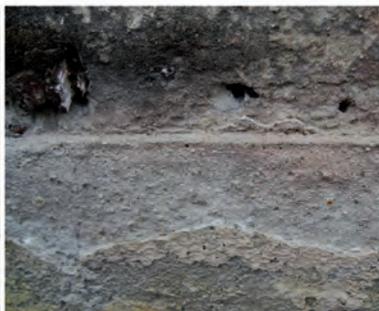
Fig. 130 - Particolari dei fenomeni di degrado del graffito di Janos Blaski

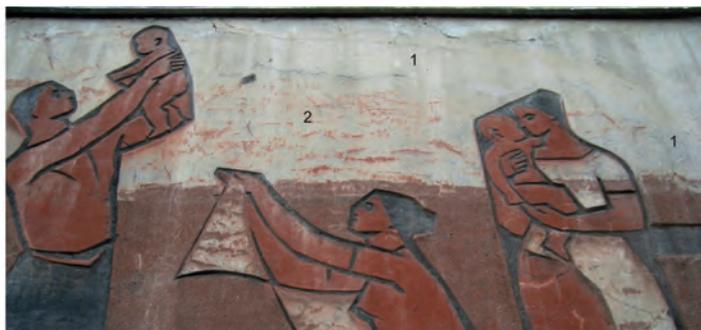
Fig. 131 - Particolare dei fenomeni di degrado del graffito di Janos Blaski: interruzioni di continuità del graffito dovute alla presenza di fessurazioni

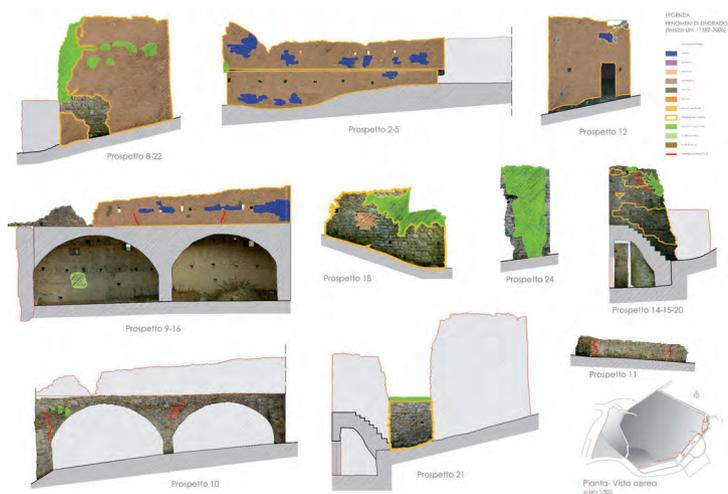
Fig. 146 - Mappa dei fenomeni di degrado di alcuni tratti delle mura

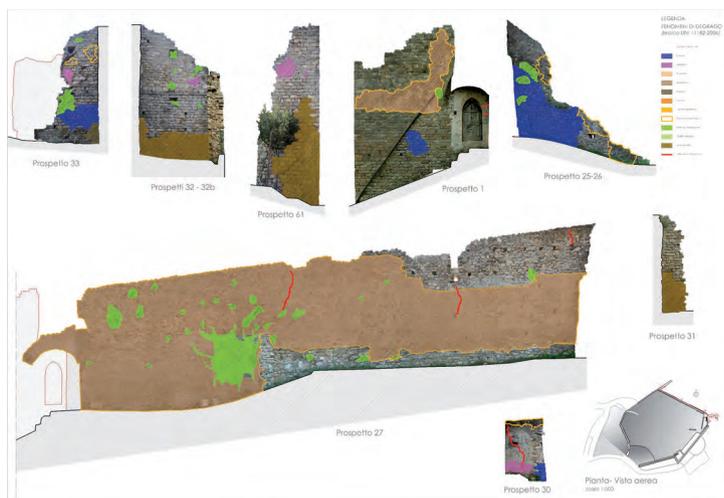
Fig. 147 - Mappa dei fenomeni di degrado di alcuni tratti delle mura

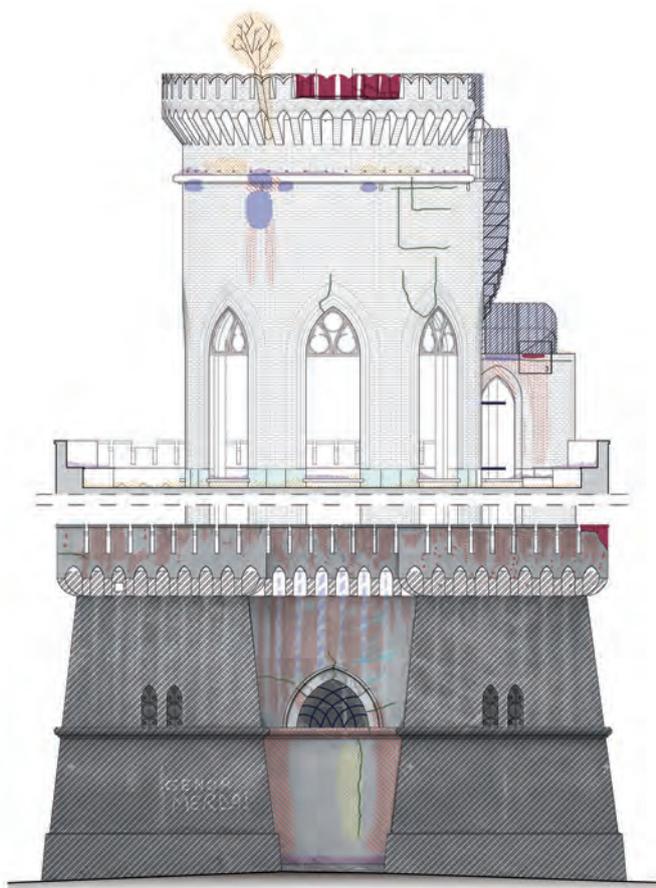
Fig. 162 - Mappa dei fenomeni di degrado: prospetto est del Castello

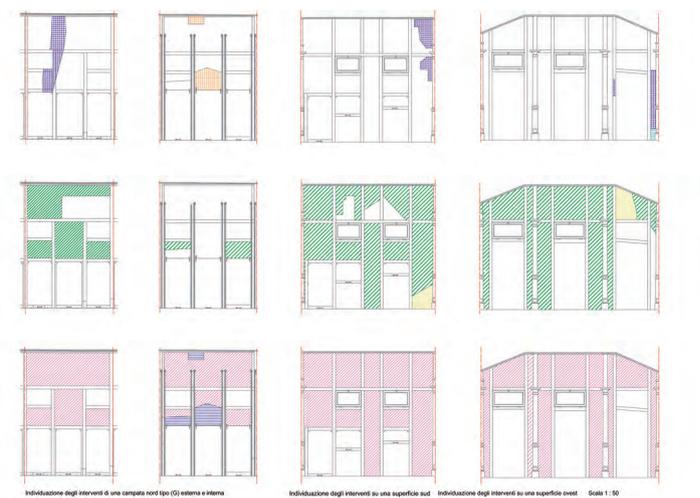
Fig. 185 - Mappa degli interventi di restauro sulle pareti intelaiate

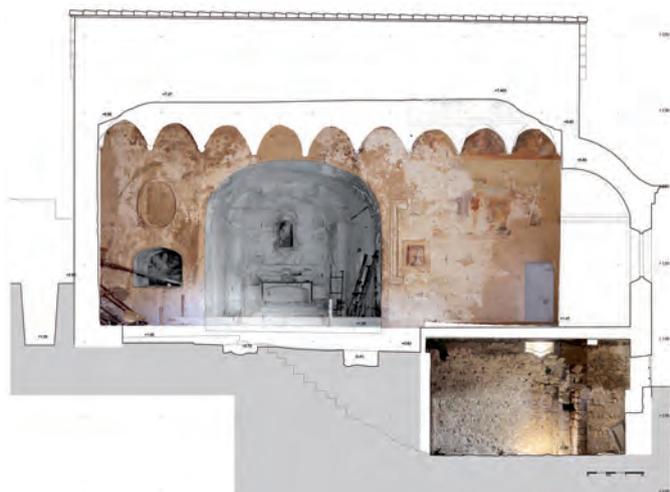
Fig. 216 - Rilievo longimetrico della sezione longitudinale

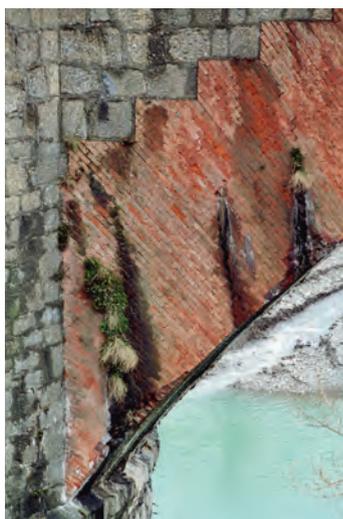
Fig. 226 - Esempi di fenomeni di alterazione e degrado: vegetazione infestante e incrostazioni carbonatiche

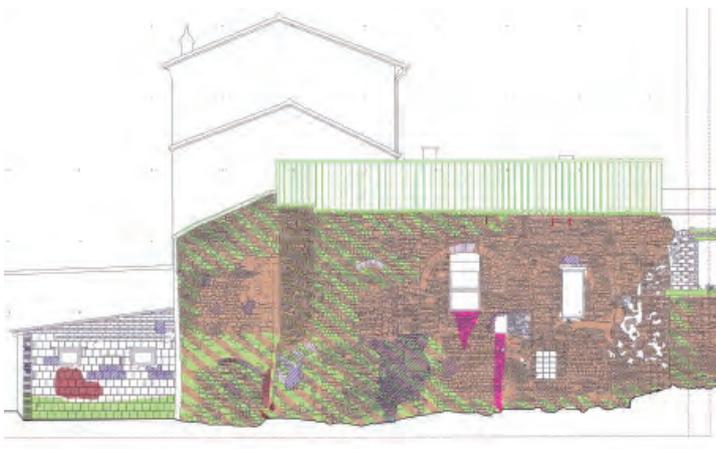
Fig. 233 - Mappa dei fenomeni di degrado: prospetto

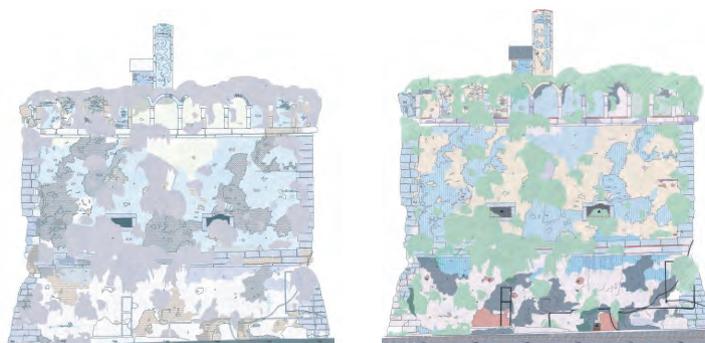
Fig. 237 - Mappa dei fenomeni di degrado e degli interventi di restauro: prospetto sud

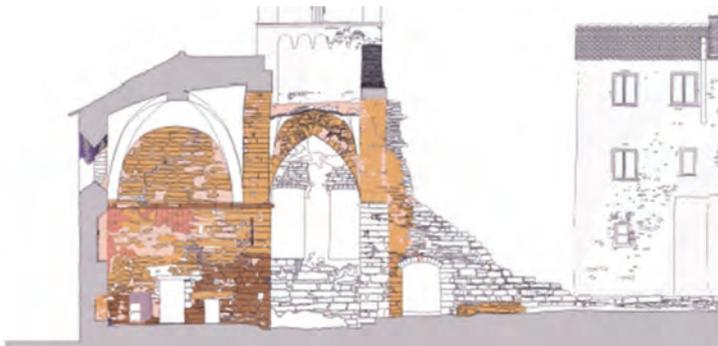
Fig. 247 - Mappa dei fenomeni di degrado

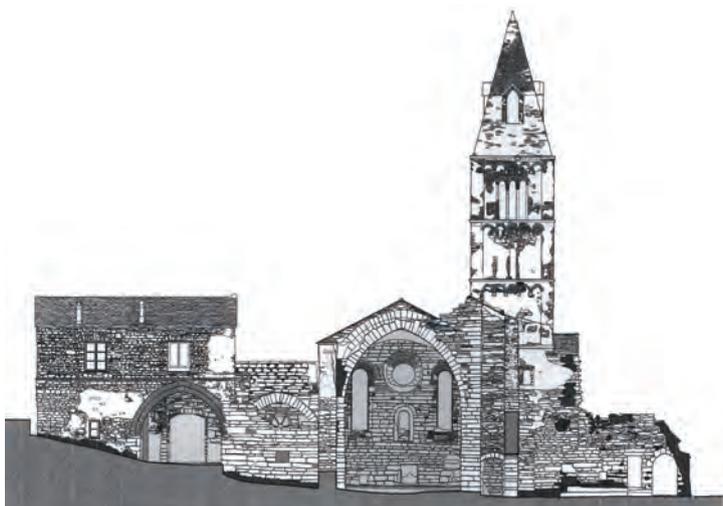
Fig. 248 - Rilievo del complesso monumentale dell'abbazia di Santa Maria in Valle Christi a Rapallo

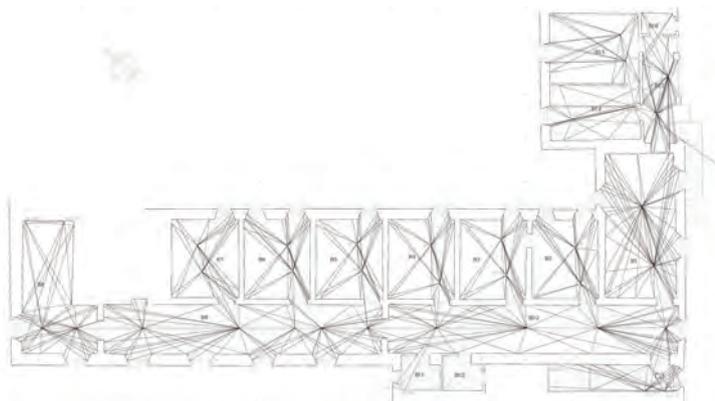
Fig. 251 - Restituzione del rilievo longimetrico e topografico della pianta del piano primo

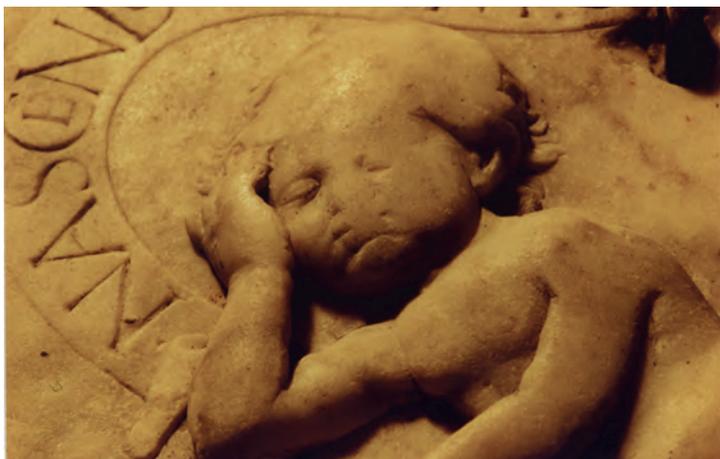
Fig. 262 - Fenomeno di degrado del marmo di una lastra tombale. Il fenomeno è definibile come erosione, secondo il Lessico delle Raccomandazioni UNI 11182
